RESTAURACIÓN DE CUATRO ALFARJES MUDÉJARES DEL MONASTERIO DE LAS DESCALZAS REALES

Esperanza Rodríguez-Arana / Patrimonio Nacional

ESTUDIO TÉCNICO DE LOS ALFARJES

ESTADO DE CONSERVACIÓN DE LOS ALFARJES

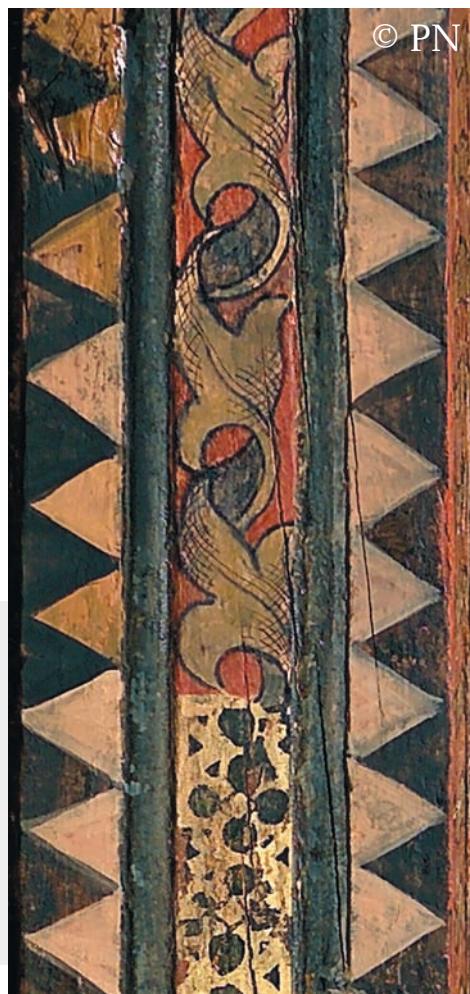
Detalle de un papo del alfarje 1 con dos decoraciones pictóricas.

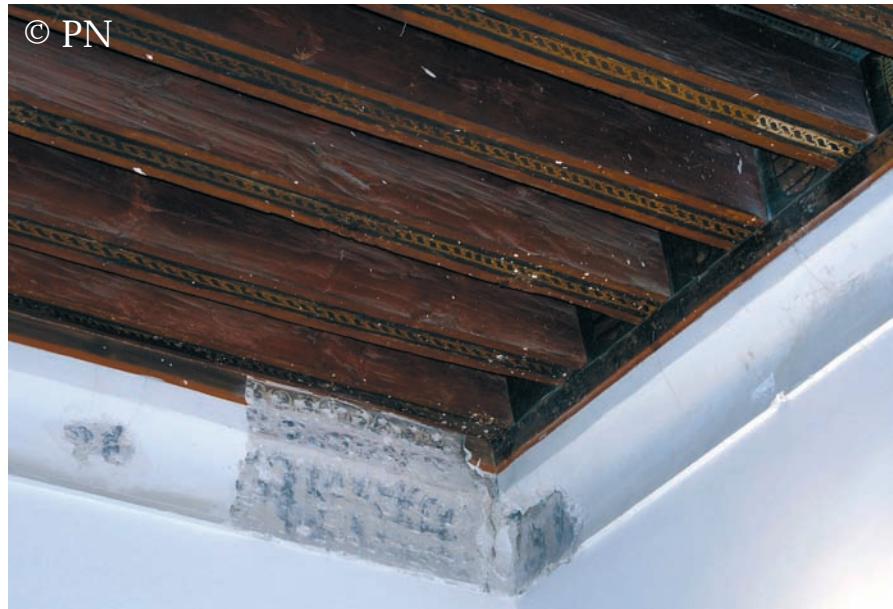
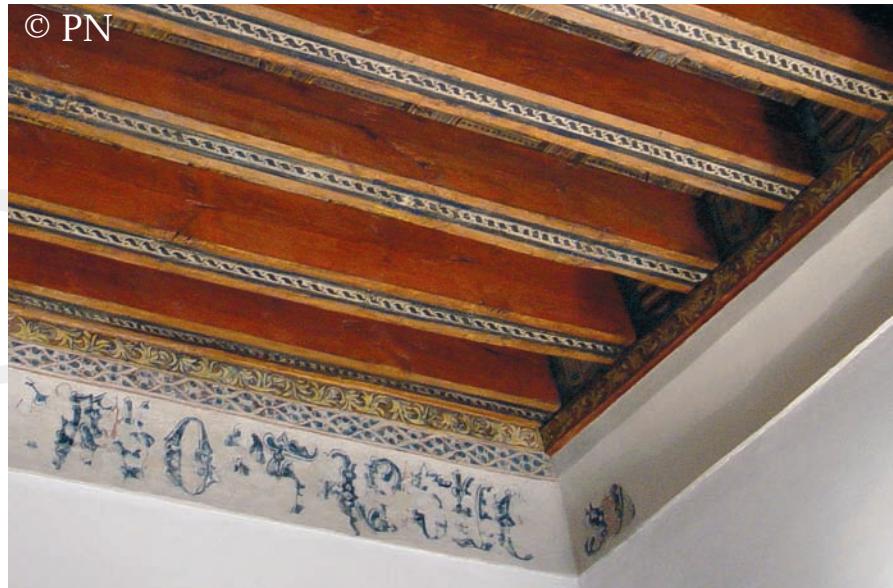
Detalle de las pinturas murales con luz rasante antes de la restauración.

Friso de pintura mural del alfarje 3 descubierto en el año 2005.

Friso de pintura mural después de la restauración.

Coincidiendo con las mismas fechas, y de manera fortuita, se descubrieron desde la zona de cubiertas, correspondiendo con la planta primera de los locutorios, unas pinturas murales con decoración epigráfica, idénticas a las que han aparecido recientemente en los mismos. La importancia que tienen estas pinturas es crucial, porque, al haber estado en el hueco existente entre dos muretes, se han hallado bien protegidas y se encuentran en mejor estado que las de los locutorios. No parece que hayan sufrido una intervención anterior, y por lo tanto los paramentos conservan todavía su acabado primitivo. Está prevista su restauración, pero para ello habría que crear un acceso, ya que el actual es complicado y peligroso.

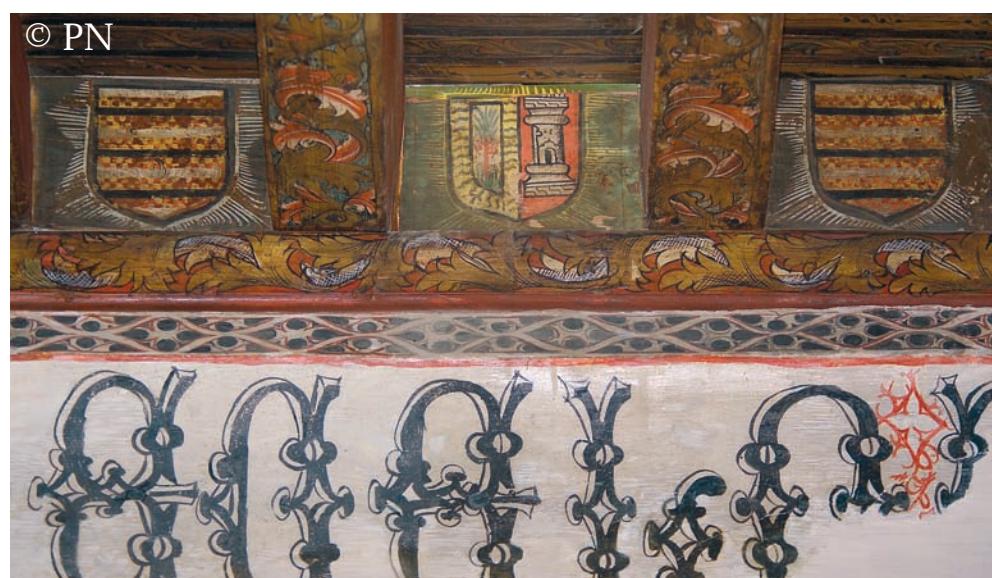
Decoración vegetal, geométrica y epigráfica de la parte alta de los paramentos.

La pintura mural descubierta en la parte superior de los paramentos es un temple a la cola y está aplicado sobre un mortero de yeso basto, compuesto principalmente

por yeso y arcillas. El artesano encargado de la decoración mural primero impregnó la superficie con cola animal como preparación a la pintura. Sobre esta base pasó el dibujo y para pintar aglutinó los colores también con cola animal. Los motivos decorativos de cordón, entrelazo vegetal y geométrico de a dos son ejemplos claros del estilo gótico-mudéjar, y la inscripción está pintada en negro carbón con grafía gótica.

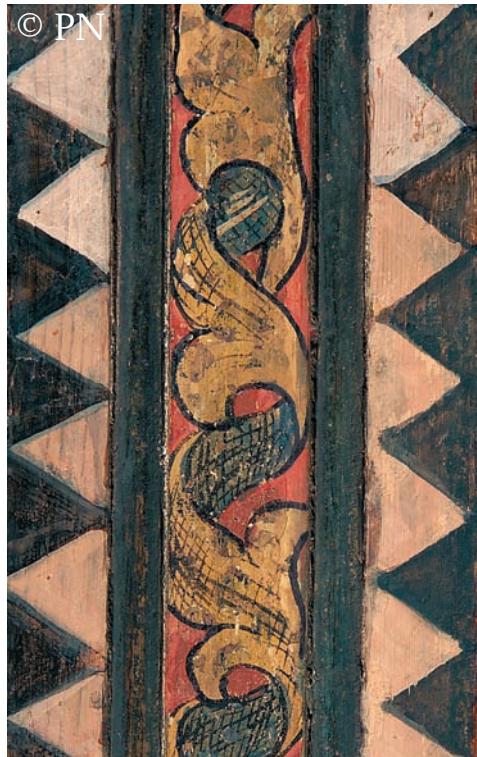
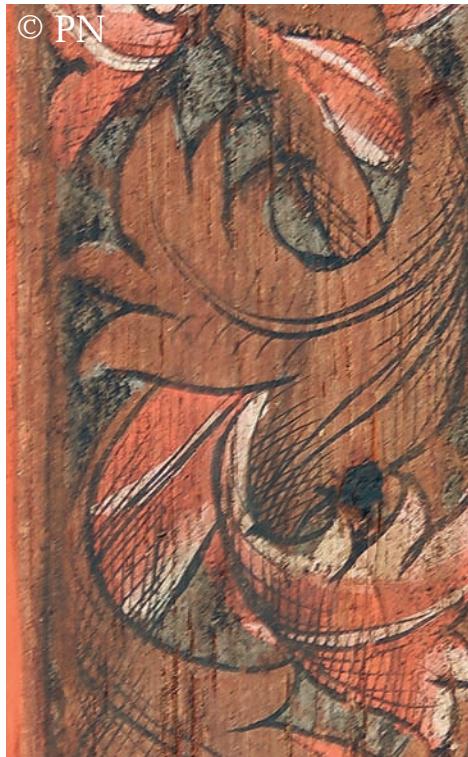
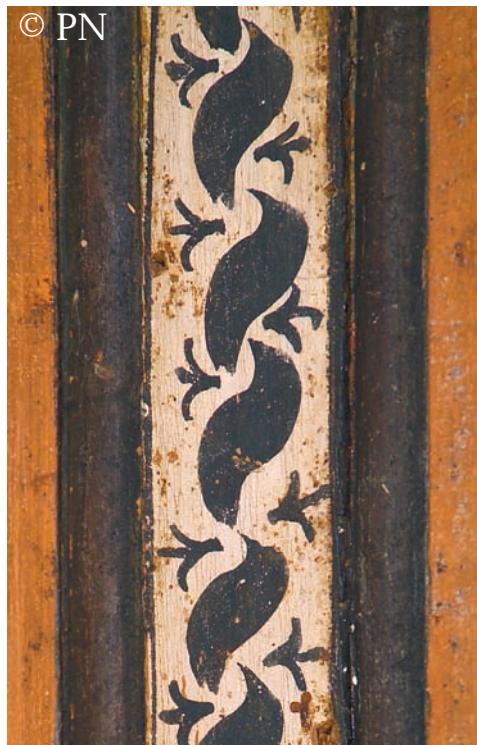
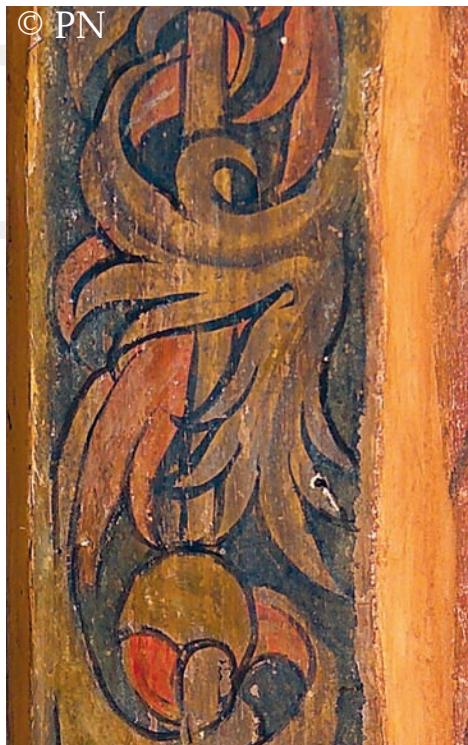
Decoración de los papos de las jácenas de los alfarjes 1, 2, 3 y 4.

Las vigas maestras, o jácenas, presentan una decoración agramilada en los papos. Sobre el papo de las vigas aparecen pintados motivos de hojas de cardo, encintados, dientes de sierra y hojas entrelazadas. Raramente se policromaban los laterales, y sólo en una de las

salas los hemos encontrado pintados con decoración de llamas o radiantes.

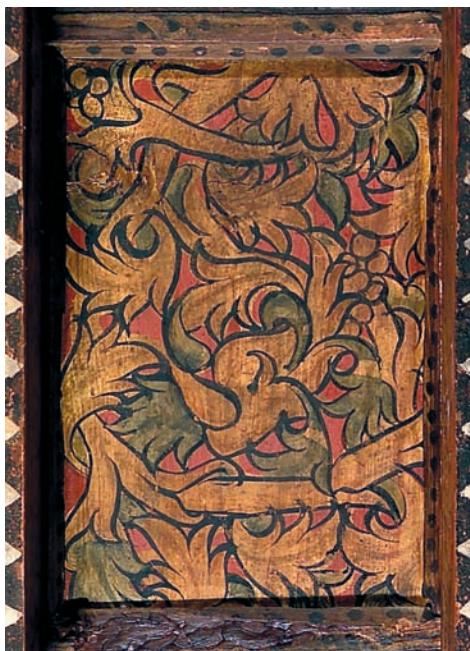
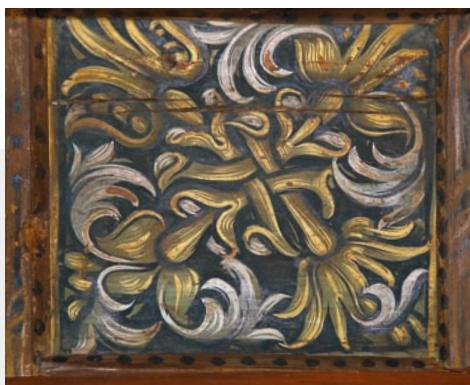
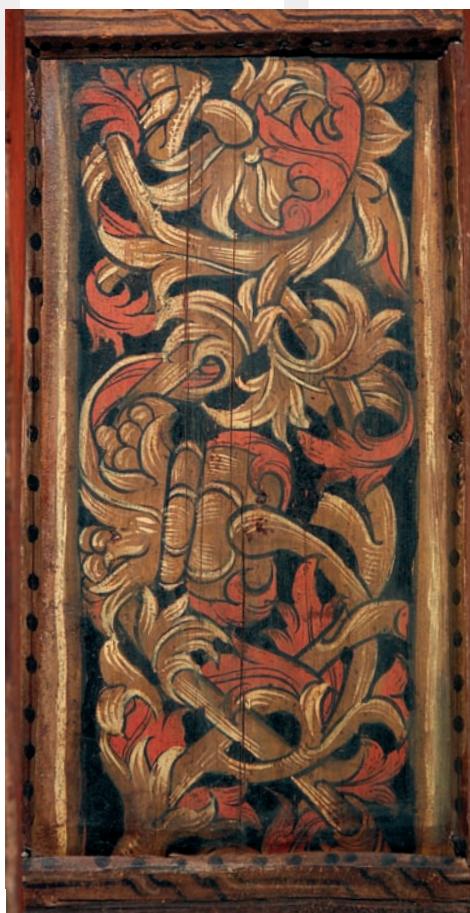
Decoración de los casetones de los alfarjes 1, 2 y 3.

La decoración de los saetinos y las cintas se hace extensible a los casetones de los alfarjes. En estos perfiles aparece una decoración pintada con motivos vegetales de hoja de cardo y de alcachofa. Las tabicas verticales, corridas y puestas de canto entre vigueta y vigueta, constituyen parte del friso en torno al alfarje. Están decoradas con dos escudos que se repiten alternada y reiteradamente en tres salas y que representan la heráldica de los Sotomayor¹² (véase figura 13). Están encajadas en ranuras de sus caras, más o menos enrasadas con el plano

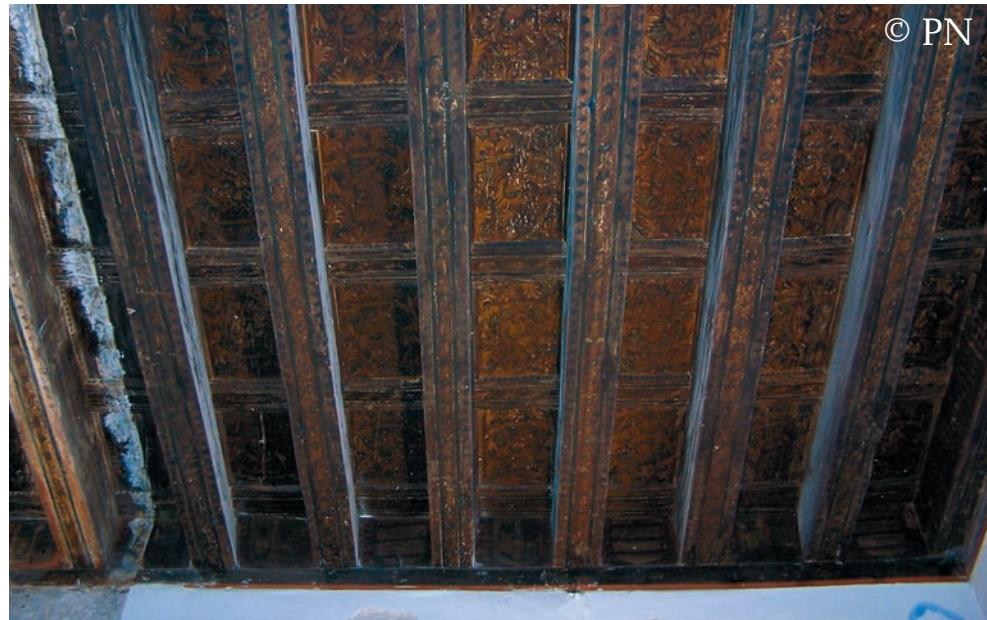
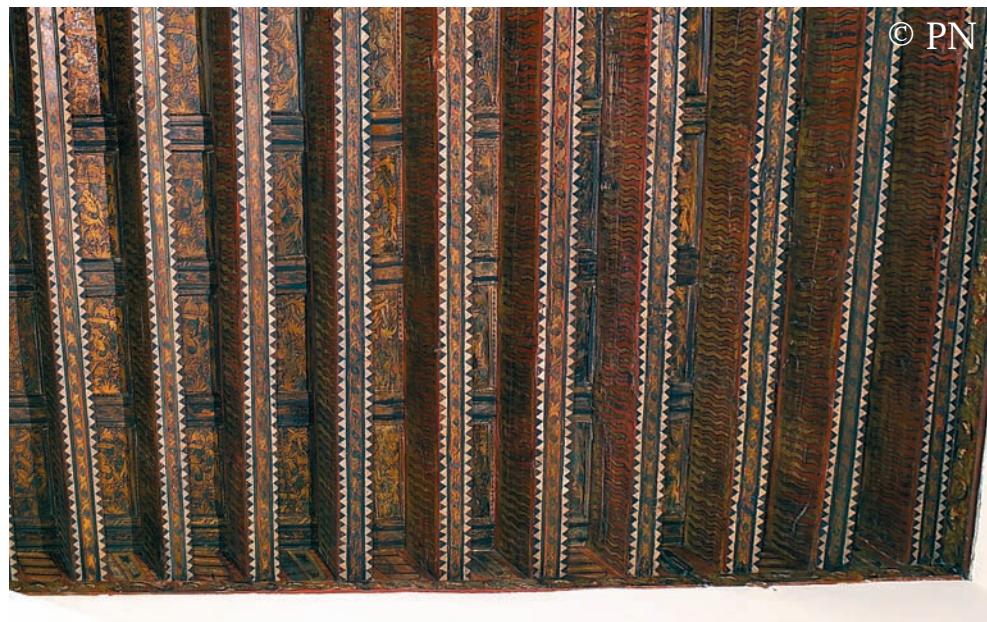
Alfarje 1 antes y después de la restauración.

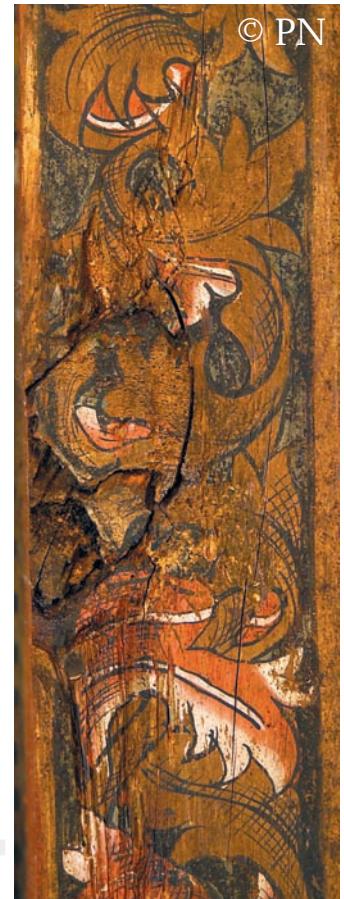
Daños producidos por los nudos de la madera.

El estado de conservación estructural y material no era malo, los alfarjes no presentaban problemas importantes, ya que apenas se apreciaban faltas materiales y no se advertía la actividad de insectos xilófagos. Los alfarjías no estaban alabeadas, aunque existían grietas y fisuras longitudinales propias de la contracción y dilatación de la madera, debido a su gran higroscopidad (véase figura 16). Se apreciaban, eso sí, numerosas, pero pequeñas faltas, en el soporte, provocadas en los nudos por la exudación de la madera.

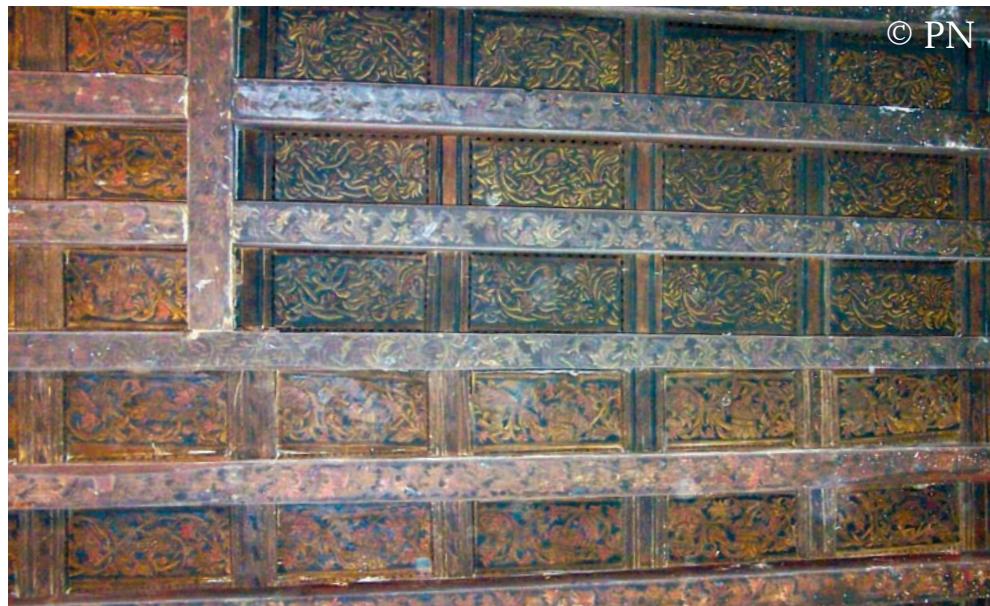
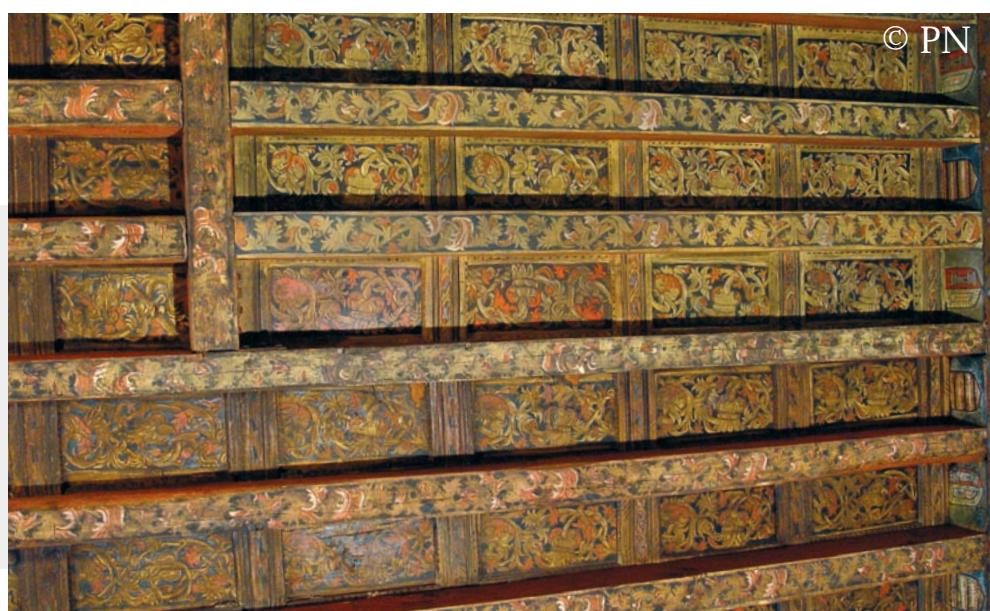
Alfarje 2 antes y después de la restauración.

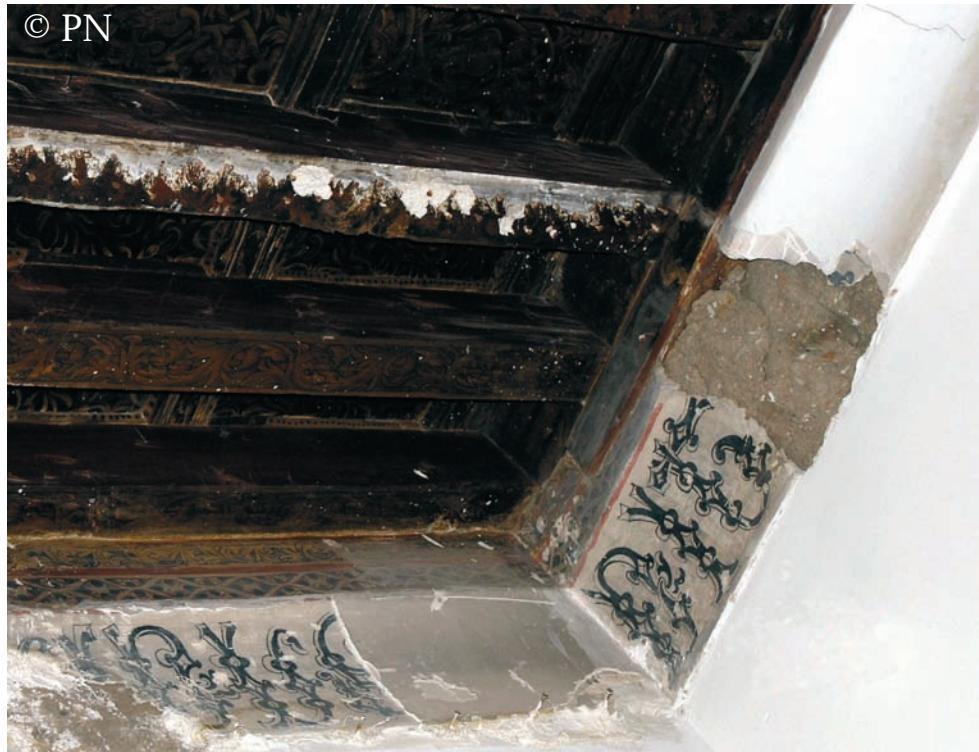
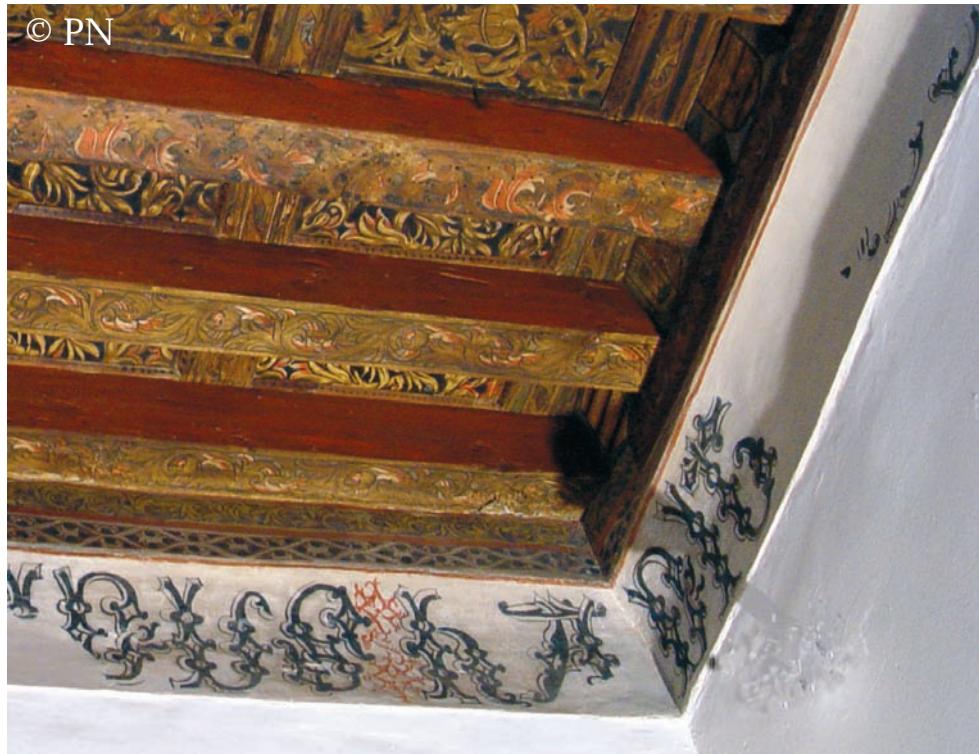
Friso de pintura mural del alfarje 2 antes y después de la restauración.

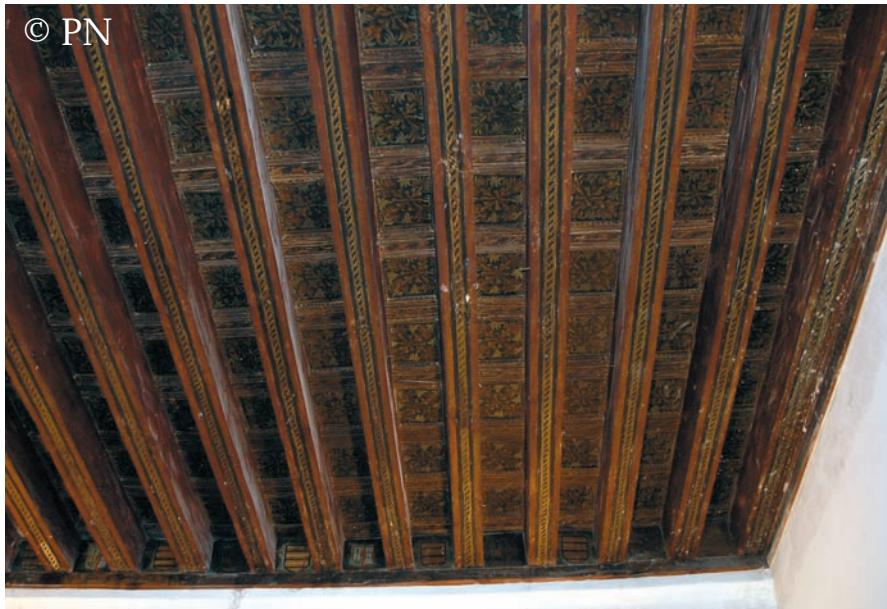
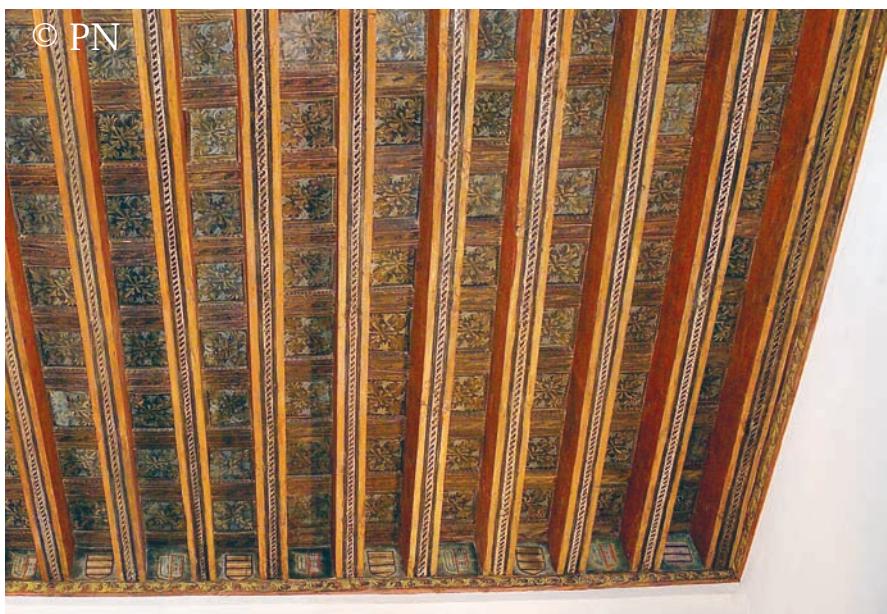
Alfarje 3 antes y después de la restauración.

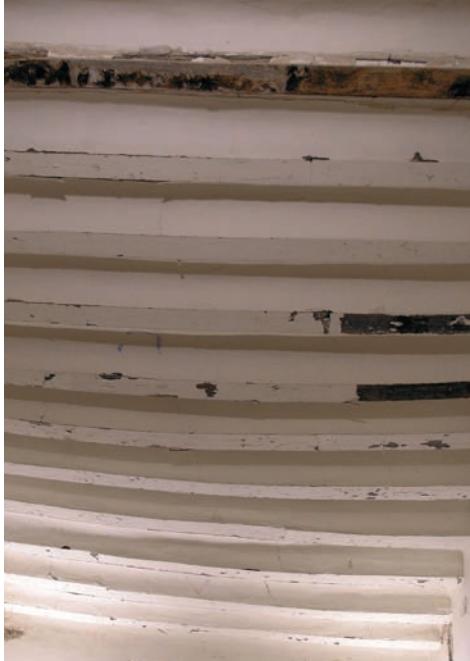
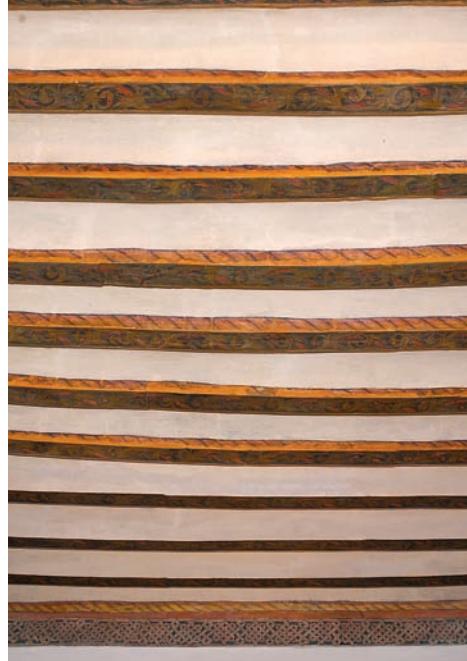
Alfarje 4 antes y después de la restauración.
